## **MH 17 – Der politische „Abschlussbericht“**

Von Peter HAISENKO, 14.10.2015

## BUK verursacht keine kreisrunden Löcher

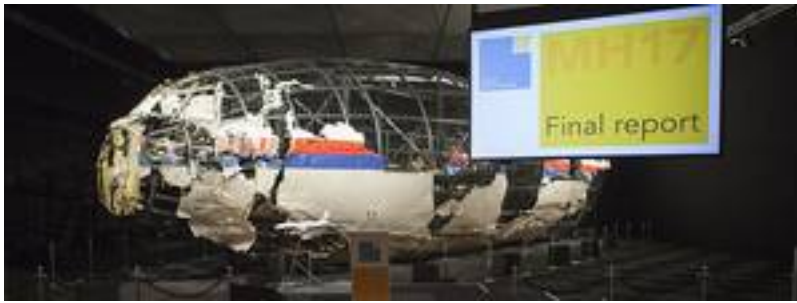
*Die Trümmer im Wiederaufbau - die kritischen Teile fehlen.*

Doch nun zum Bericht des JIT (Joint Investigation Team) aus Holland. Die erste und maßgebliche Kritik beginnt damit, dass von vorne herein der Abschuss durch ein Kampfflugzeug ausgeschlossen wird, ebenso wie die Tatsache, dass mehrere Explosionen stattgefunden haben. Die hierfür gegebenen Begründungen sind mehr als dürftig und im Verlauf unglaublich, wie ich aufzeigen werde. Als erstes fällt auf, dass die Rekonstruktion des Cockpit-Segments die kritischen Partien auf der Oberseite gänzlich vermissen lässt. Es kann nicht sein, dass gerade die Teile, auf die sich die Analyse stützt, überhaupt nicht vorhanden sind. Es wären die Teile, die die Aussage untermauern könnten, dass an einigen Stellen „mehr als 250 Splitter pro Quadratmeter“ die Außenhaut durchsiebt hätten. Der Bericht enthält nicht ein einziges Bild, das diese Aussage belegen könnte. Im Gegenteil wird ein Segment der linken Cockpit-Seite, also der kritischen, gezeigt, das genau diese Fülle an Beschädigungen nicht aufweist. Siehe Bilder oben.

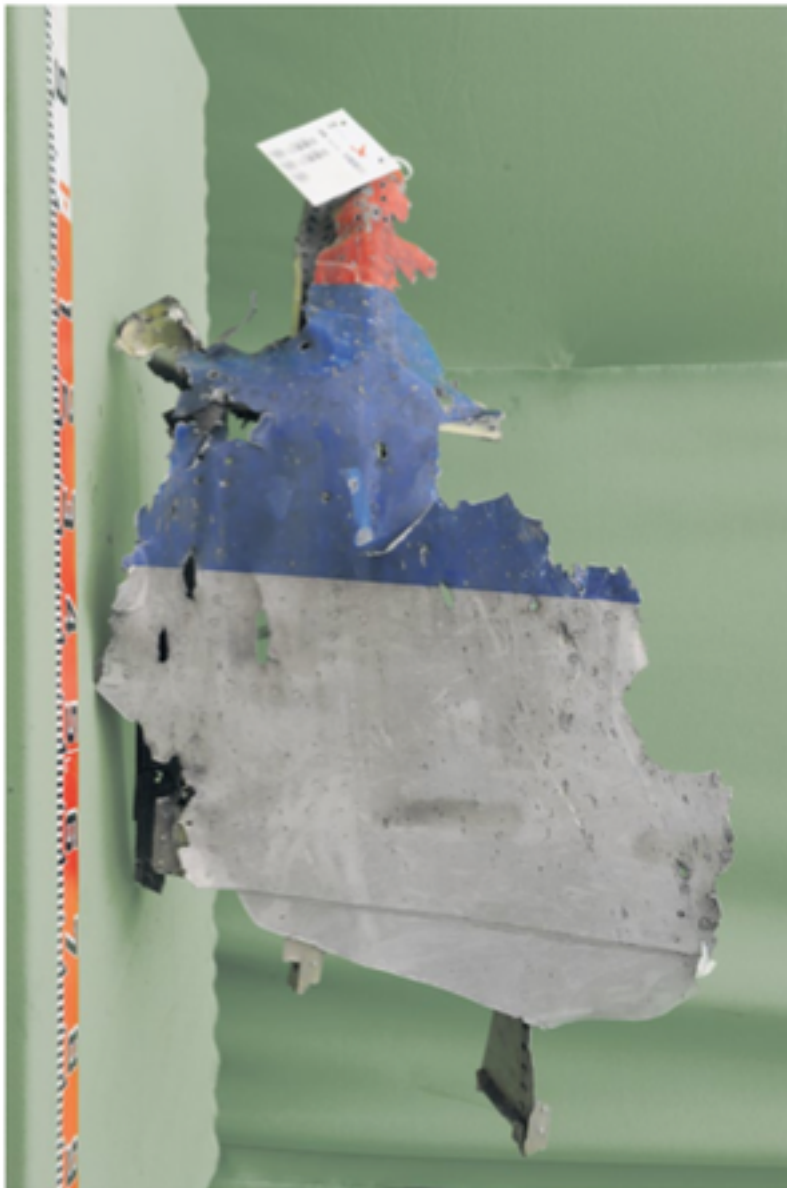
*Dieses Teil befindet sich direkt neben dem Piloten.*

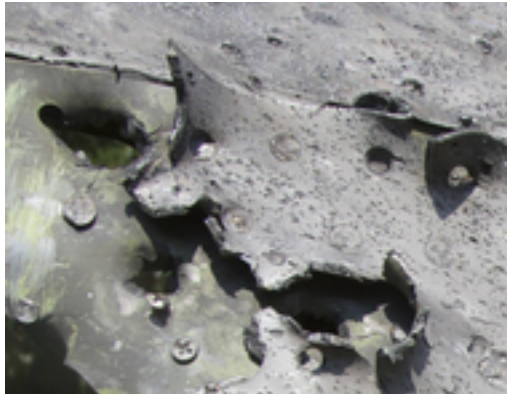
*Solche runden Löcher in der Größe (ca. 30mm) können nicht von einer Buk stammen.*

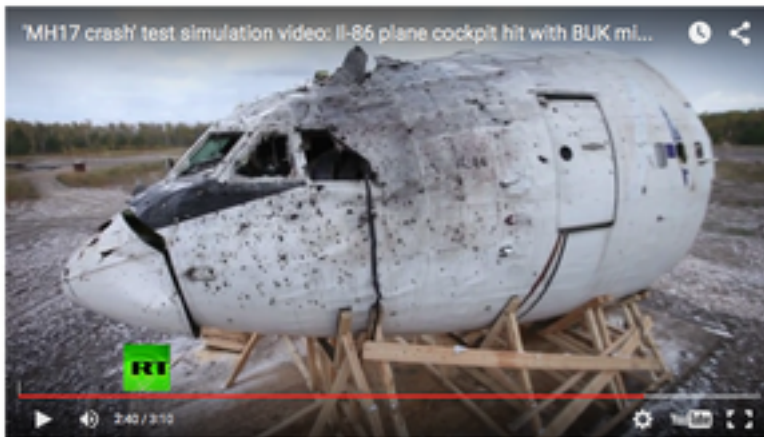
*So sieht ein Cockpit aus nach einem BUK-Treffer. Keine runden Löcher und auch keine großflächig herausgerissenen Fetzen. Dieses Cockpit wäre nicht vom Rumpf abgebrochen.*

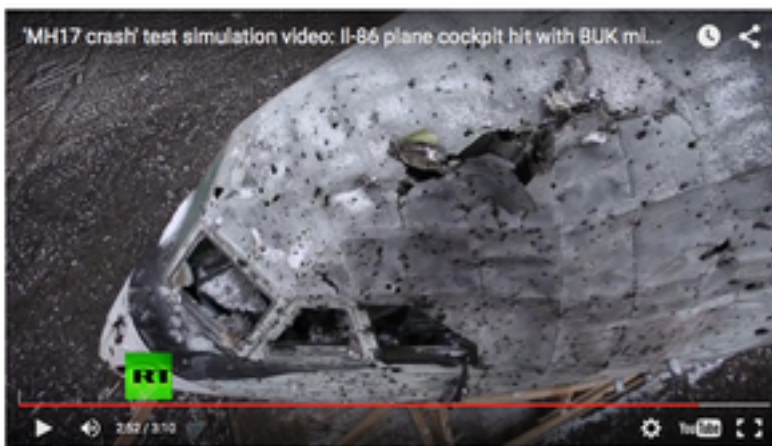
*Unter dieser Adresse kann der Versuch als Ganzes betrachtet werden:  
<https://www.rt.com/news/318505-almaz-antey-video-simulation/>*
